Die Entwicklung von Dicksoden am Beispiel der Fußballflächen in der BayArena in Leverkusen*

Allgemeine Voraussetzungen und Methoden Teil 1:

Teil 2: Ergebnisse und Diskussion

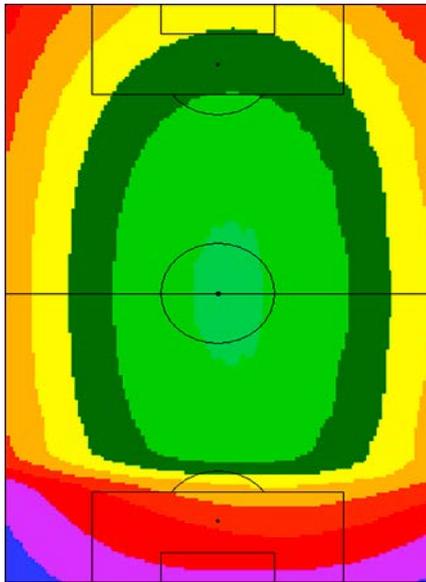
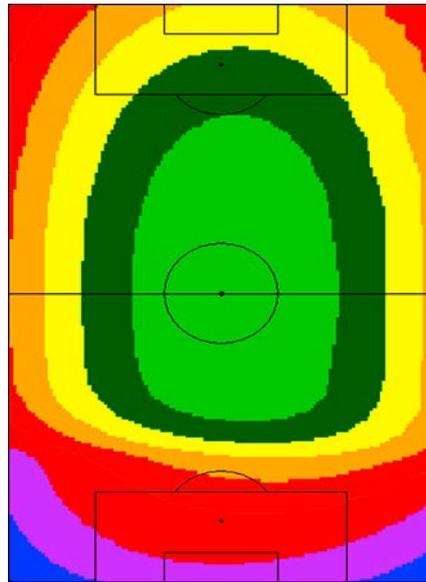
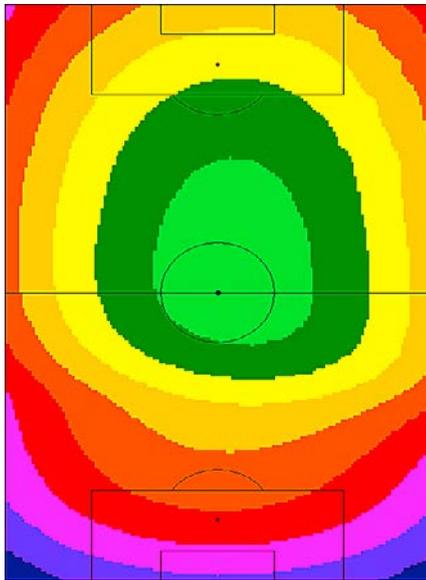
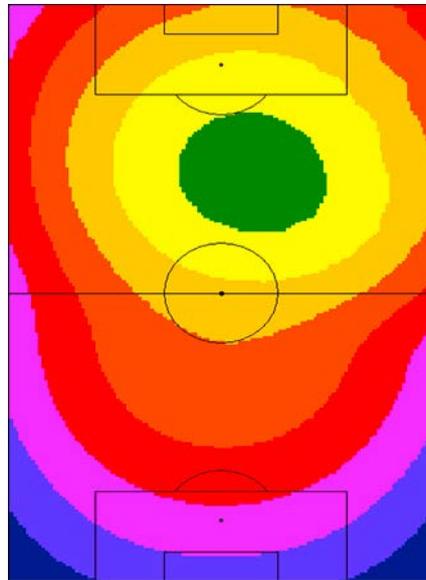
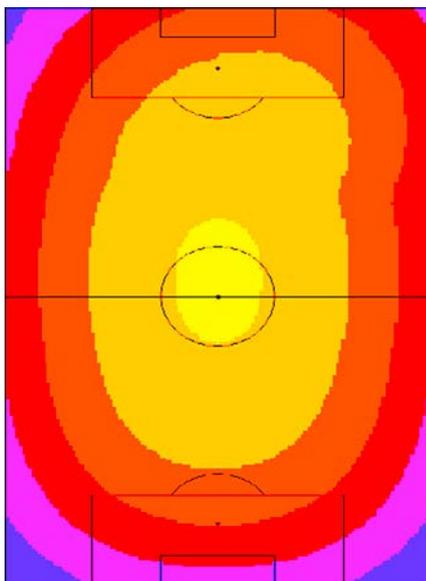
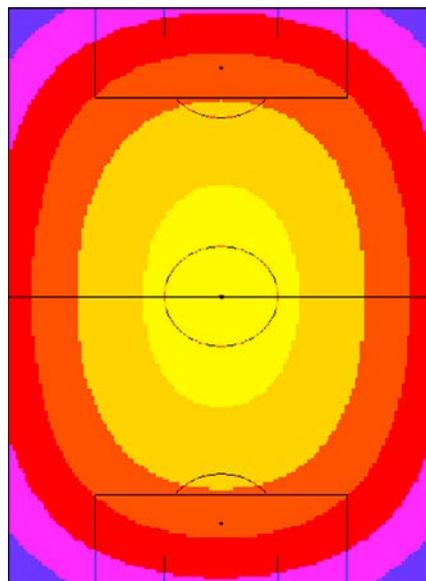
Abb. 1: Schattenanalysen in der BayArena durch Ermittlung des Lichteinfalls in Abhängigkeit vom Jahresverlauf, nach van VUUREN, 2010.

Dach eingefasst. Die nach Herstellerangaben eingebauten Dachplatten haben einen Lichttransmissionswert von 74 %, die Größe der Dachöffnung beträgt 110,3 m x 68,2 m abzüglich der Ausrundungen in den Ecken. Die Öffnung liegt mittig über dem Spielfeld und weist eine Größe von 6.600 m² auf. Die Dachinnenkante liegt ca. 31,6 m über dem Spielfeld. Durch die Bauart des Daches und der Tribüne verändert sich der Lichteinfall bzw. die Sonneneinstrahlung jahreszeitbedingt (Abbildung 1).

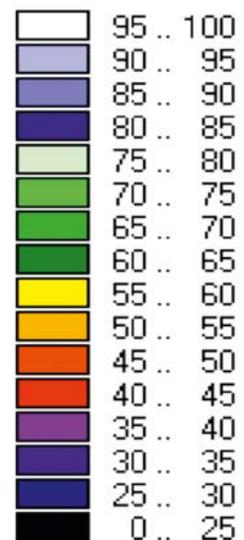
Lichttransmission des Daches

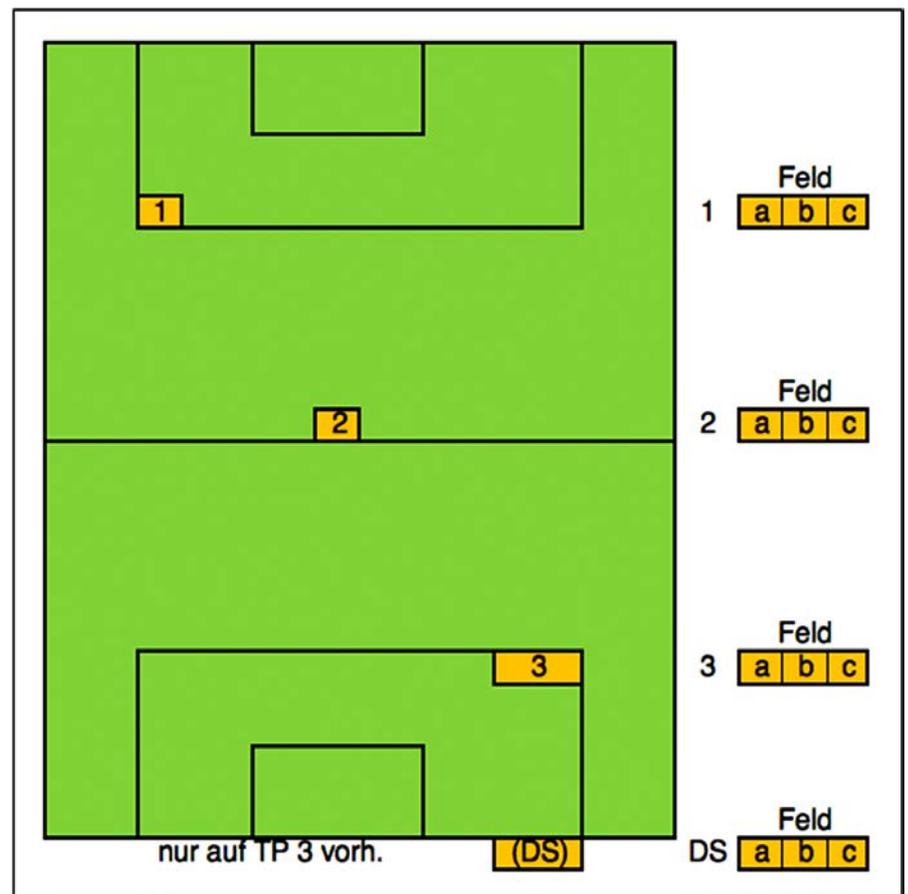
Abb. 2: Schematische Darstellung der Untersuchungspunkte auf den jeweiligen Versuchsflächen S1, S2, S3 = BayArena; UH1, UH2, UH3 = Ulrich-Haberland TP1, TP2, TP3, DS = Trainingsplatz 3.

Der gesamte Versuch wurde auf vier Rasenflächen inklusive Trainingsplatz 3 mit einer Dünnsode (DS) angelegt. Auf den Flächen wurden drei Parzellen a, b und c angelegt (Abbildung 2). Diese Versuchsflächen beziehen sich auf das BayArena-Stadion, nachfolgend S1 bis S3 genannt, das Ulrich-Haberland-Stadion mit den Bezeichnungen UH1 bis UH3, beide in Nord-Süd-Ausrichtung, Trainingsplatz 3 (TP1 bis TP3) der Fläche DS mit West-Ost-Ausrichtung und Ersatzrasenfläche/Sodengarten mit den Abkürzungen EF bezeichnet.

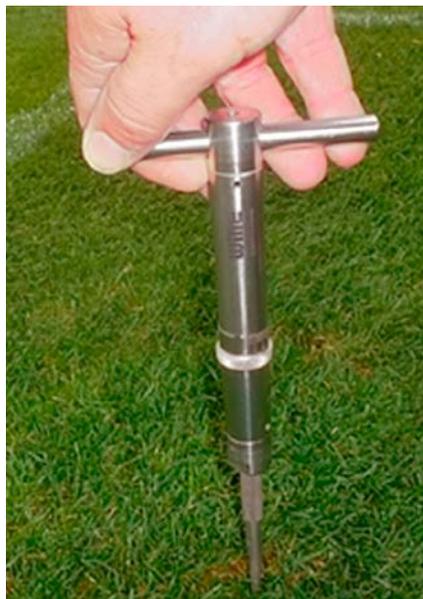
Abb. 3: Scherfestigkeitsmessung mit einer Flügelsonde.

Die Bestimmung der Scherfestigkeit wurde nach DIN 18035-4 ermittelt. Hierzu wurde wöchentlich mit der Flügelsonde 20 mm x 40 mm (Breite x Länge) gemessen. Dabei wird die Flügelsonde in die Rasentragschicht eingedrückt, bis die Oberkante des Flügels bündig mit der Oberfläche abschließt (Abbildung 3). Anschließend wird die Flügelsonde so weit gedreht, bis die Grasnarbe abscherft. Die Messungen erfolgten zwei Stunden nach der Prüfung der Wasserinfiltration mit je sechs Messungen pro Messstelle. Hierbei wurden die einzelnen Messstellen in den Versuchspartellen z. B. (S 1 und den Teilbereichen a, b und c) ohne Schema ausgewählt. Bei den Messungen, in Verbindung mit der Wasserinfiltration, wurden die sechs Einzelmessungen in dem Bereich der Ringe ebenfalls im gleichen Zeitabstand vorgenommen. Die Messangaben werden in kPa (Kilopascal) und pro Feld als Mittelwert angegeben.

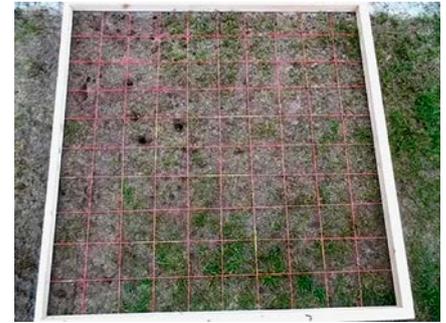
Abb. 4: Schätzrahmen zur Ermittlung der Narbendichte (Deckungsgrad in 5).

mung der Bodenbedeckung bei Naturrasen“ mit einem Schätzrahmen (1 m x 1 m, Eigenbau) visuell bonitiert (Abbildung 4). Die Narbenschätzungen erfolgten pro Versuchsfläche in drei Wiederholungen und werden in % Deckungsgrad angegeben.

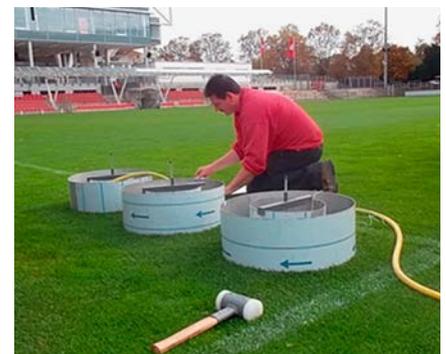
Die Wasserinfiltrationsraten der Rasentragschichten wurden nach DIN EN 12616:2003-07 mit einem Doppelringinfiltrimeter nach dem Verfahren B ermittelt. Der Innenring hat einen Durchmesser von ca. 300 mm, der äußere Ring einen Durchmesser von ca. 500 mm. Beide Ringe werden 50 mm tief in den Boden eingeschlagen.

Abb. 5: Doppelringinfiltrimeter-Methode zur Messung der Wasserinfiltrationsrate im Feldversuch.

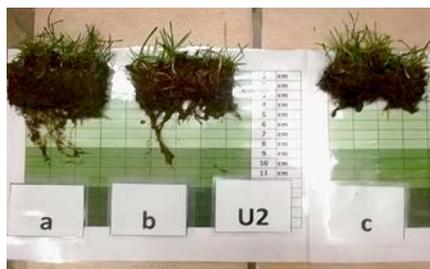
einer Laminierfolie beschriftet, auf festen Untergrund abgelegt und zu einem späteren Zeitpunkt ausgewertet. Zur Auswertung wurden die einzelnen Proben auf ein grobmaschiges Sieb der Maschenweite 8 mm x 8 mm ca. fünf Minuten zum Einweichen in Wasser gelegt und im Anschluss mit einem weichen Wasserstrahl ausgespült. Nach dem Abtropfen wurde das gesamte Profil auf das in Abbildung 6 dargestellte Messgitter aufgelegt und die Verwurzelung ausgewertet (Tabelle 2).

Abb. 6: Darstellung von Wurzelproben im Messgitter.

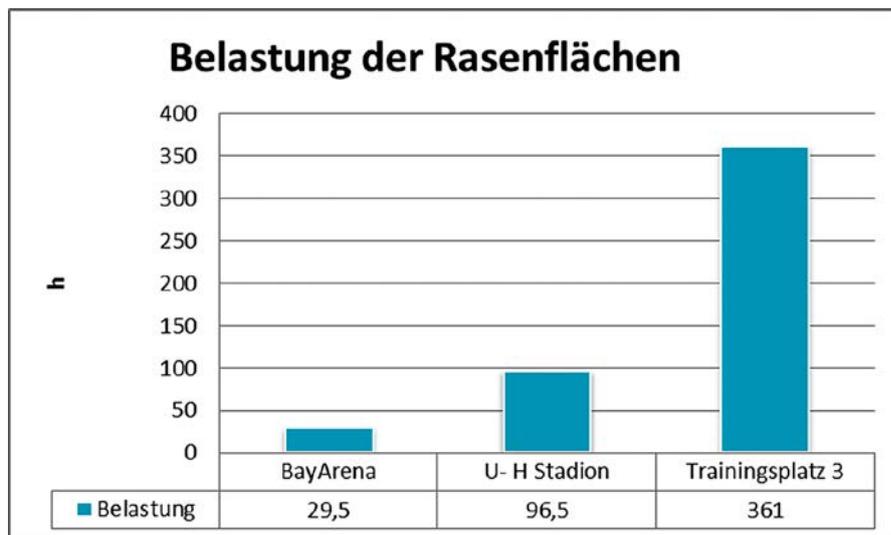
Abb. 7: Belastung der Rasenflächen durch den Spiel- und Trainingsbetrieb im gesamten Versuchszeitraum (in Spielstunden h).

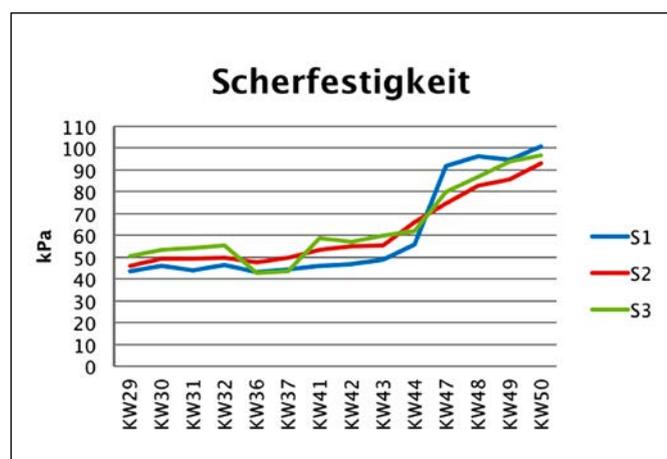
Abb. 1: Scherfestigkeitsverlauf der Versuchsflächen S 1 bis 3 in der BayArena.

Zu Beginn der Messungen in der BayArena liegt die Scherfestigkeit an den Messpunkten auf gleicher Höhe. Im südlichen Bereich steigt sie intensiver als im Mittel- und Nordbereich an, allerdings ist eine Reduzierung ab der Messpause vor der KW 36 festzustellen. Besonders in dem letzten Zeitraum der Messungen ist ein stetiger Anstieg der Scherfestigkeit auf allen

drei Versuchsflächen zu verzeichnen. Auffallend sensibel reagiert die Scherfestigkeit jedoch auf intensivere Bodenbearbeitungsmaßnahmen im gesamten Verlauf, erreicht aber dennoch Höchstwerte mit bis zu 100 kPa (Abbildung 1).

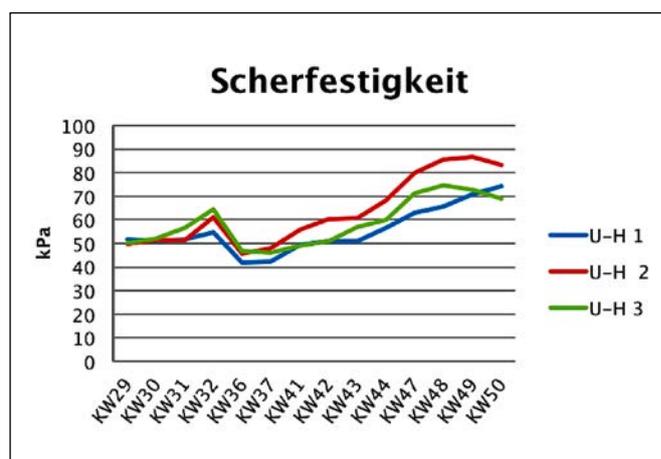
Abb. 2: Scherfestigkeitserlauf der Versuchsflächen U-H 1 bis 3 im Ulrich-Haberland Stadion.

Auch im Ulrich-Haberland-Stadion beginnt die Scherfestigkeitsmessung mit einem relativ gleichen Messwert, dieser steigert sich bis in KW 32. Auch ab hier ist eine starke Scherfestigkeitsminderung zu verzeichnen. Im Verlauf ist jedoch eine flachere Steigung als in der

BayArena festzustellen. Höchstwerte werden auf den Versuchsflächen U-H 3 in der KW 48, in der KW 49 auf U-H 2 erreicht, die gegen Ende eine gering abfallende Scherfestigkeit aufweisen. Die Versuchsfläche U-H 1 hat am Ende immer noch eine steigende Tendenz (Abbildung 2).

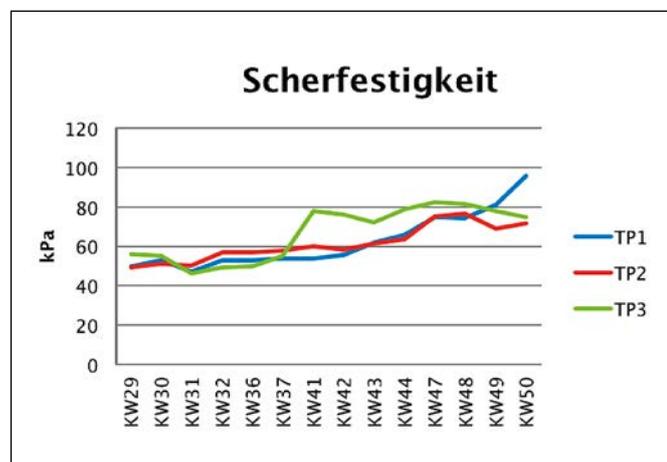
Abb. 3: Scherfestigkeitsverlauf der Versuchsflächen TP 1 bis 3 auf dem Trainingsplatz 3.

Auf dem Trainingsplatz 3 ist die Scherfestigkeit aller Versuchsflächen relativ gleichmäßig, die Bodenbearbeitungsmaßnahmen sind kaum messbar. Die höchste Scherfestigkeit wird am Punkt TP 1 mit dem Wert von 96 kPa festgestellt, die Punkte TP 2 mit dem Wert von 71 kPa und TP 3 mit dem Wert von 75 kPa liegen dicht beieinander (Abbildung 3).

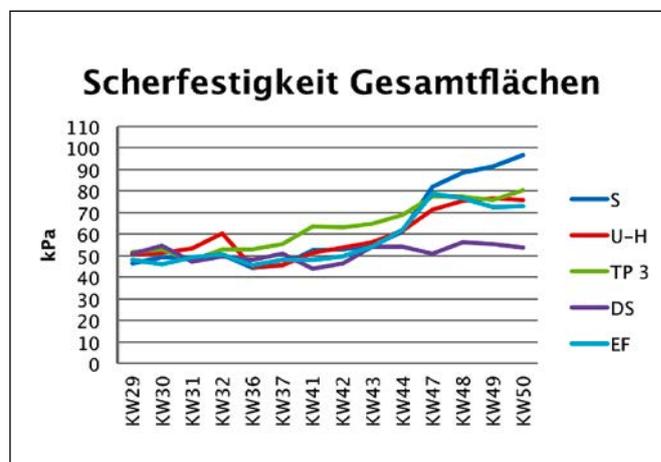
Abb. 4: Scherfestigkeitsverlauf aller Versuchsflächen in Mittelwerten.

Bei der Gesamtansicht stellt sich heraus, dass es Parallelen zwischen der BayArena und der Ersatzfläche gibt, welche sich ab der KW 41 voneinander abheben. Ab hier steigt die Scherfestigkeit in der BayArena steiler, die Ersatzfläche zeigt erstmals keine deutliche Steigerung. Im Zeitraum KW 47-50 nimmt die Scherfestigkeit zu, lediglich das U-H-Stadion zeigt einen leichten Abwärtstrend. Zum Abschluss hat die

BayArena die beste Scherfestigkeit mit einem Durchschnittswert von 97 kPa, gefolgt vom zweitbesten Ergebnis auf dem Trainingsplatz 3 mit einem Wert von 81 kPa. Das U-H-Stadion weist einen Wert von 76 kPa auf und liegt damit über dem Wert der unbelasteten Sode der Ersatzfläche von 73 kPa. Das schlechteste Ergebnis zeigt die Sode auf der unbelasteten Dünnsohle, sie verzeichnet einen Wert von 54 kPa (Abbildung 4).

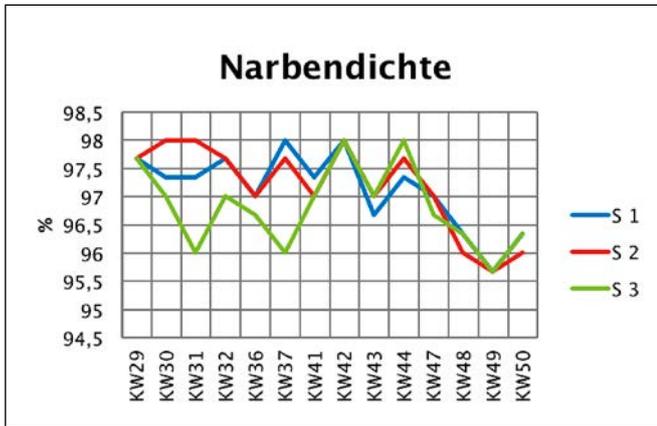
Abb. 5: Verlauf der Narbendichte in der BayArena im Beobachtungszeitraum.

Die bonitierte Narbendichte in der BayArena verläuft im Beobachtungszeitraum in einem engen Bereich von 95-98 % (Abbildung 5). Ab KW 44 fällt die Narbendichte bei allen Flächen relativ gleichmäßig ab. Nach dem Überschreiten der KW 49 ist eine Zunahme der Narbendichte zu verzeichnen.

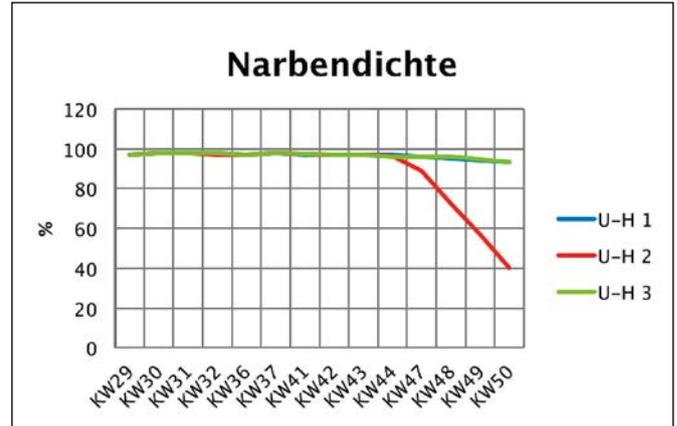
Abb. 6: Verlauf der Narbendichte im U-H-Stadion.

Im Ulrich-Haberland-Stadion zeigt der Verlauf der Narbendichte bis zur KW 45 keine Veränderungen, erst anschließend verzeichnet die Fläche U-H 2, die neben dem Anstoßpunkt liegt, eine kontinuierliche Abnahme. Am Ende der Versuchszeit werden Werte von ca. 40

% erreicht. Die Flächen U-H 1 und U-H 3 zeigen weiterhin einen Deckungsgrad von über 90 % (Abbildung 6).

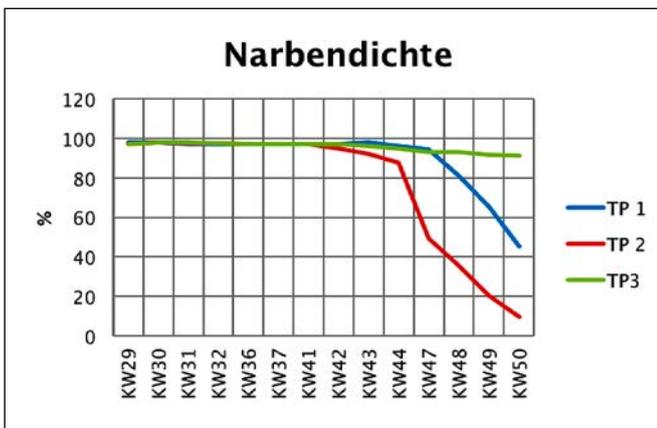
Abb. 7: Verlauf der Narbendichte des Trainingsplatz 3.

Ähnlich wie im Ulrich-Haberland-Stadion verläuft die Narbendichte auf dem Trainingsplatz, hier ist jedoch schon ab der KW 41 der erste Rückgang des Deckungsgrades in der Fläche TP 2 zu beobachten. Ab KW 47 verringert sich die Narbendichte der Flächen TP 1 und TP 3. Bis zum Ende der Untersuchung hält die Fläche TP 3 einen Deckungsgrad von 90 %, die Fläche TP 1 fällt auf 40 % ab und die Fläche TP 2 erreicht einen Wert < 10 % (Abbildung 7). Bei den Betriebsstunden werden auf dem Trainingsplatz Höchstwerte von über 20 Stunden pro Woche verzeichnet (Abbildung 8).

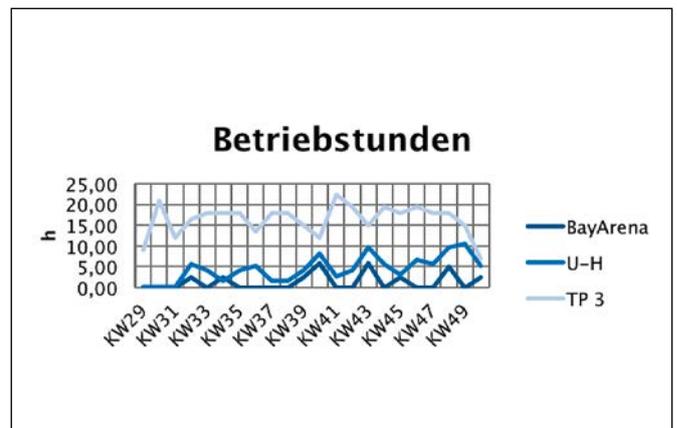
Abb. 8: Gesamtübersicht der Betriebsstunden auf drei untersuchten Spielflächen.

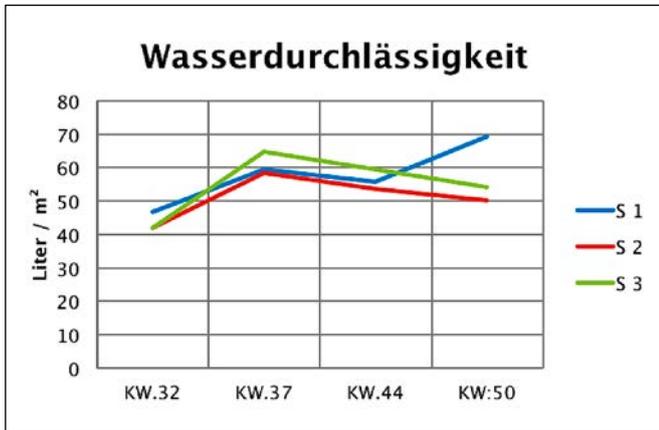
Abb. 9: Verlauf der Wasserdurchlässigkeits-Messungen in der BayArena.

In der BayArena steigert sich die Wasserdurchlässigkeit bis zur KW 37, fällt jedoch im Anschluss auf allen Versuchsflächen unterschiedlich ab. Ab der KW 44 nimmt die Wasserdurchlässigkeit in der Versuchsfläche S 1 wieder zu, bis zu einem Höchstwert von fast 70 Litern/m² (Abbildung 9).

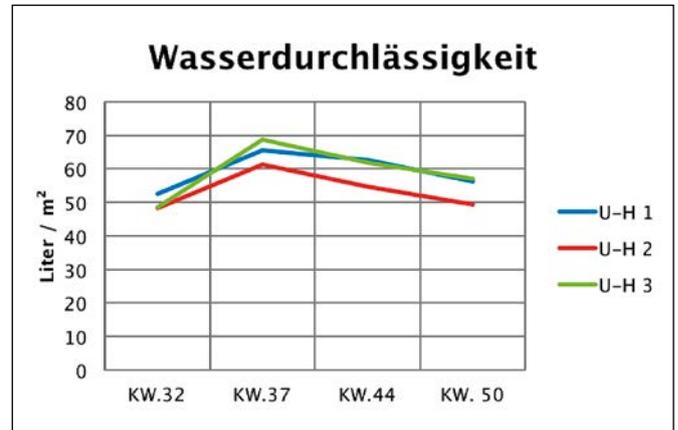
Abb. 10: Verlauf der Wasserdurchlässigkeits-Messungen im U-H-Stadion.

Die Messungen der Wasserdurchlässigkeit im Ulrich-Haberland-Stadion zeigen einen einheitlichen Verlauf über den gesamten Zeitraum. Nach einem Anstieg bis zur KW 38 fallen die Werte kontinuierlich ab. Die schlechtesten Ergebnisse liefert die Versuchsfläche U-H 2 in der Mittelachse (Abbildung 10).

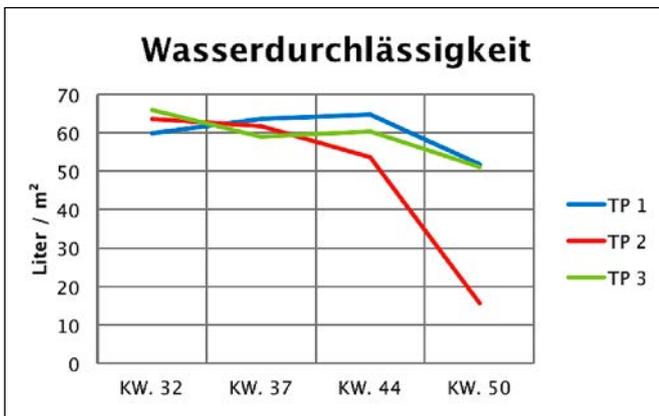
Abb. 11: Verlauf der Wasserdurchlässigkeits-Messungen auf dem Trainingsplatz 3.

Auf dem Trainingsplatz 3 werden gleich zu Beginn sehr hohe Messergebnisse erzielt, die in den Versuchsflächen TP 2 und TP 3 bis zur KW 38 gering abfallen. Die Versuchsfläche TP 2 zeigt einen permanent abnehmenden Verlauf der Wasserdurchlässigkeit. Deutlich auffallend ist die steile Abnahme ab der KW 44 auf Werte unter 20 Liter/m² (Abbildung 11).

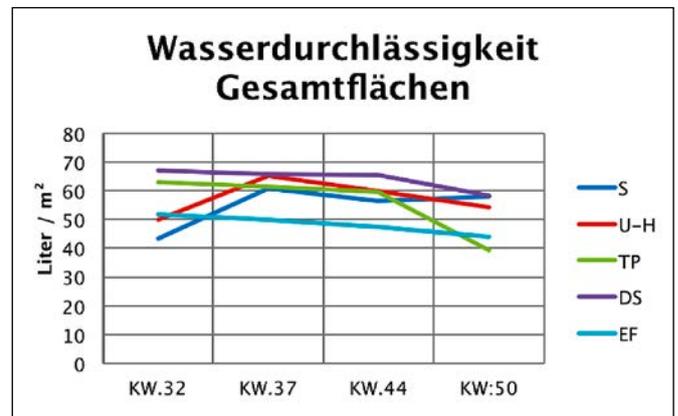
Abb. 12: Verlauf der Wasserdurchlässigkeits-Messungen im Vergleich aller Versuchsflächen.

In der Abbildung 12 zeigt die Dünnsohle (DS) die besten Messergebnisse für die Wasserdurchlässigkeit. Ähnlich gute Werte werden zunächst auch auf dem Trainingsplatz 3 (TP 3) erzielt. Ab KW 44 nimmt dieser Wert dann deutlich ab, um am Ende bis auf unter 40 Liter/m² zu fallen. Die Ersatzfläche (EF) zeigt einen kontinuierlichen Ab-

wärtstrend und erreicht am Ende annähernd 40 Liter/m².

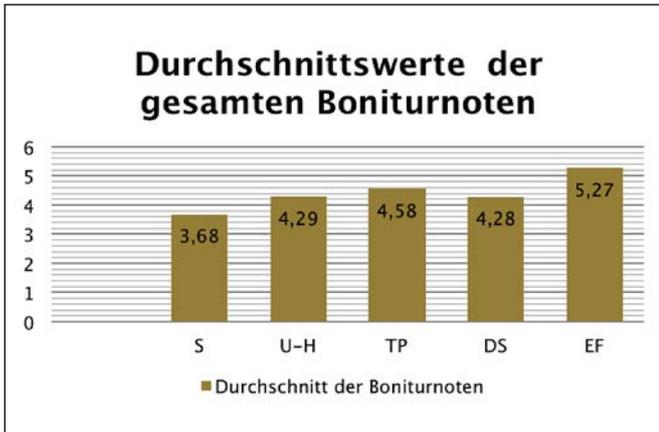
Abb. 13: Wurzelmasse: Gesamtwerte der Boniturnoten im Durchschnitt.

In Abbildung 13 wird die gesamte Wurzelmasse durch die Boniturnoten dargestellt. Die niedrigste Wurzelmasse zeigt sich im Bereich der BayArena (S), den zweitniedrigsten Wert liefert die Dünnsohle. Das U-H-Stadion (U-H) zeigt das drittbeste Ergebnis, gefolgt von dem Trainingsplatz 3. Die besten Werte der Gesamtwurzelmasse ergeben sich für die Ersatzfläche (EF).

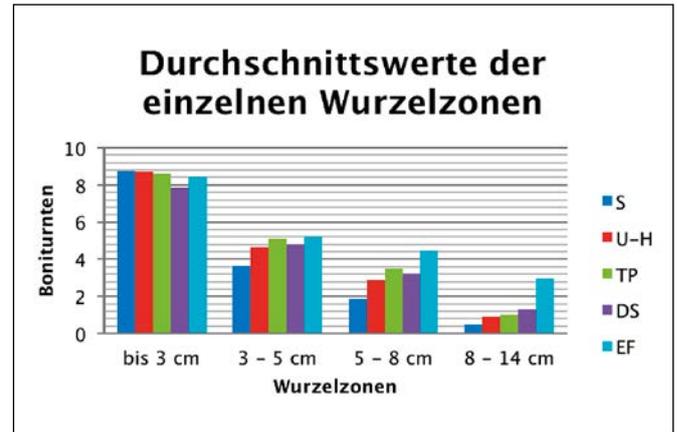
Abb. 14: Darstellung der einzelnen Wurzelzonen in Boniturnoten.

In Abbildung 14 wird die zonale Wurzelmasse der einzelnen Versuchsflächen in den jeweiligen Durchschnittswerten dargestellt. Hierbei ist festzustellen, dass die BayArena in dem obersten Horizont bis zu 3 cm Tiefe die besten Werte aufzeigt, jedoch in den darunterliegenden Bereichen die schlechtesten Ergebnisse im Vergleich zu den anderen Versuchsflächen ausweist. Auffällig gut ausgeprägt sind die Werte für die unbelastete Dicksode auf der Ersatzfläche, diese zeigen in den Wurzelhori-

zonten unterhalb von 3 cm die besten Ergebnisse. Das U-H-Stadion sowie der Trainingsplatz 3 zeigen in dem oberen Wurzelhorizont bessere Werte als die Dünnsohle auf.
