Regenerationspflege von Hybridrasenflächen – Möglichkeiten und Grenzen

Bauer, M.

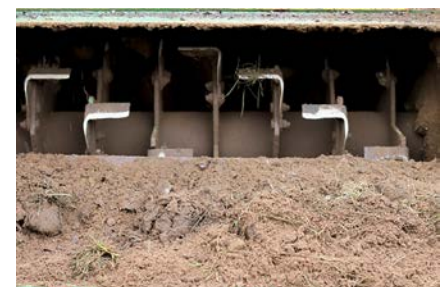
Abb. 2: Winkelmesser des Field Top Makers zum Abschälen der Hybrid-Tragschichtgemische.

Im darauffolgenden ersten Schritt der Regenerationspflege wurde die Hybridrasentragschicht mit einem Rotorschäler abgetragen. Dieser Koro Field Top Maker war mit Winkelmessern ausgestattet (Abbildung 2).

Bei der Versuchsdurchführung wurden Winkelmesser benutzt, da diese bei den Projektpartnern des Forschungsprojektes diese standardmäßig verwendet werden. Zur Klärung der möglichen Arbeitstiefen beim Abfräsen der oberen Schicht, wurden die Varianten 35 mm (Ebene 1) und 15 mm (Ebene 2) gewählt.

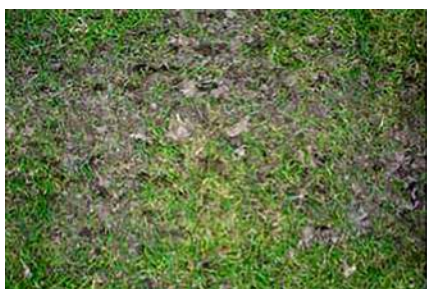
Abb. 3: Bildaufnahme mit der SigmaBox zur Erfassung des Deckungsgrades. (FLACHMANN, 2016)

Die Bestimmung des projektiven Deckungsgrades der Rasennarbe erfolgte mit Hilfe einer kameratechnischen Analyse (Abbildungen 3 und 4).

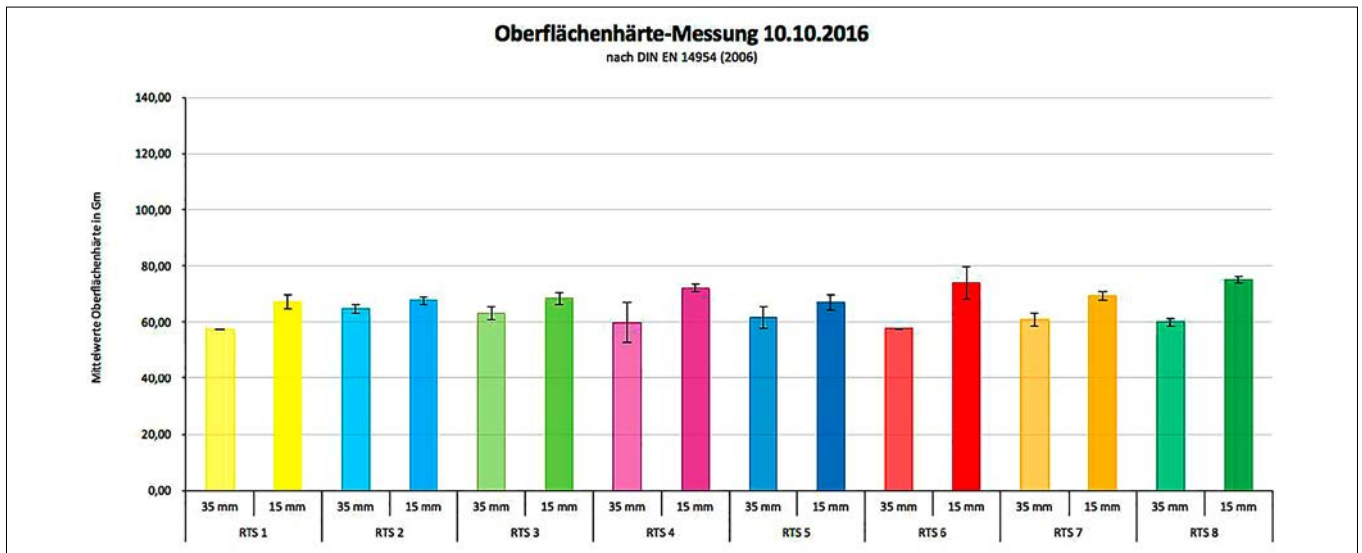
Abb. 6: Bei der Messung mit dem Clegg Hammer ergaben sich für die Oberflächenhärte Unterschiede zwischen den Bearbeitungsebenen ($p < .001$). Faseranteile und -art hatten keinen Einfluss auf die Oberflächenhärte.

Die Messungen zur Oberflächenhärte am 10.10.2016 zeigten eine Reduzierung der Oberflächenhärte durch die Tiefenlockerung. Die Oberflächenhärte reduzierte sich durchschnittlich um 30 Gm. Für eine weitere Reduzierung der Oberflächenhärte sorgte die Abtragtiefe. Die Ebene 1 ($\emptyset = 60,7$ Gm) unterschied sich signifikant von Ebene 2 ($\emptyset = 69,9$ Gm). Zwischen der Null-Variante ohne Armierung und den armierten Rasentragschichten bestand vor und nach der Regenerationspflege kein signifikanter Unterschied. Die Pflegemaßnahmen Tiefenlockerung und Abschälen führten demnach zu einer Verringerung der Oberflächenhärte (s. Abbildungen 6 und 8).

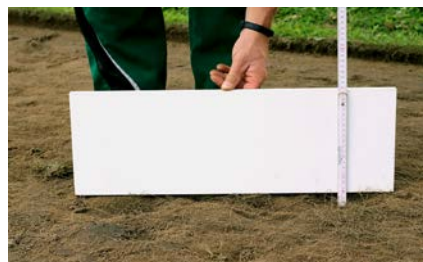
Abb. 9: Unebenheiten nach dem Abfräsen der Hybrid-Tragschichtvarianten. Texturierte Fasern neigen bei entsprechender Arbeitstiefe zur erhöhten Unebenheit.

Die Ebenheit der Oberfläche wurde durch die Maßnahmen der Regeneration nicht verbessert. Die Ebene 1 und 2 zeigten größere Abweichungen der Ebenheit. Ebene 1 wies dabei größere Mängel auf

als Ebene 2. Die Dokumentation der Bodenunebenheiten in Form von Löchern ≥ 20 mm hat Unterschiede bei der Abtragtiefe deutlich gemacht. Die Varianzanalyse bestätigte jedoch nicht, dass es relevante Unterschiede zwischen den Ebenen oder Varianten gibt.

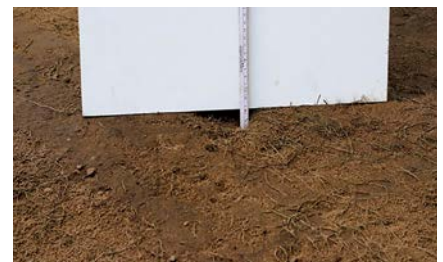
Abb. 10: Glatte Fasern liefern beim Abfräsen einer Hybrid-Tragschicht eine bessere Ebenflächigkeit.

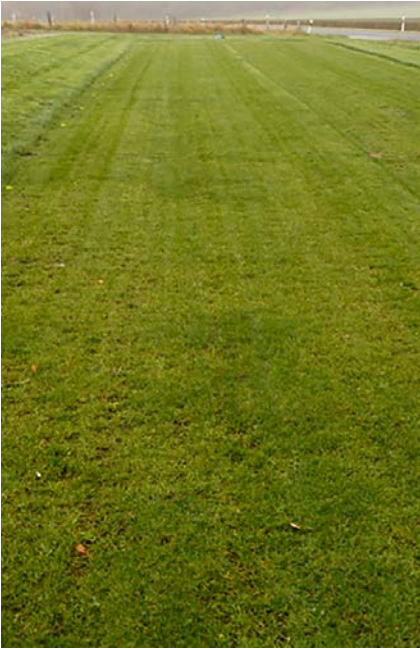
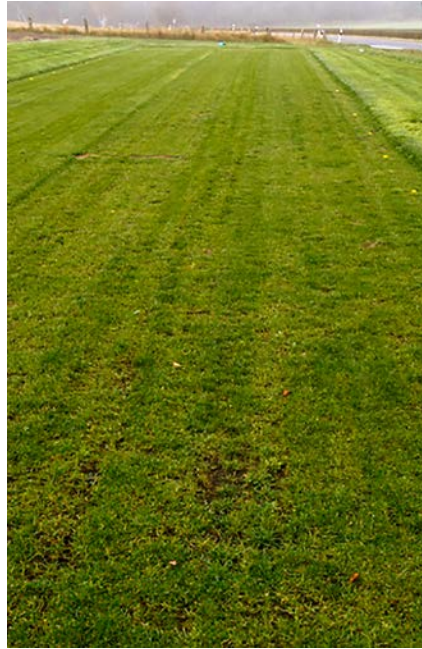
Abb. 11 a und b: Die Bearbeitungsebene 2 (li.) weist statistisch einen höheren Deckungsgrad (durchschnittlich 90 %) auf, als die Ebene 1 (re.) mit deutlichen Lücken.

Die Gräser mit Rhizomen sorgen bei einem geringen Abtragen für eine höhere Scherfestigkeit und einen schnelleren projektiven Deckungsgrad (Abbildungen 11 a und b).
